Sankt Marien Kirche zu Beeskow

Gesamtkonzeption (Beschluss GKR vom 22.11.2022)

Basierend auf dem Beschluss von 2010, dass die St. Marien-Kirche zu Beeskow in ihrer Gesamtheit wieder als sakraler Raum mit allen liturgischen Funktionen hergestellt werden soll, hat der GKR am 22.11.2022 eine Gesamtkonzeption für die St. Marien-Kirche beschlossen, in der die einzelnen Problemkreise ohne Priorisierung benannt werden.

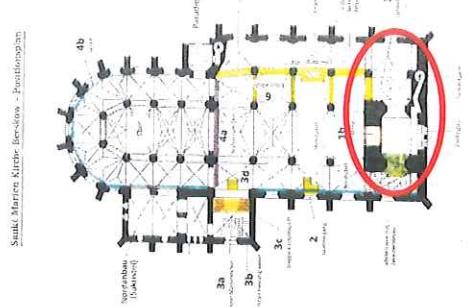
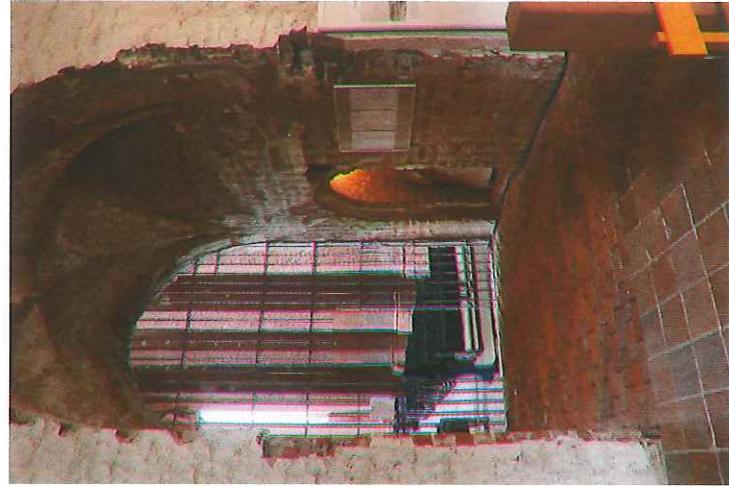
- Der Eingang zum Hauptschiff erfolgt durch eine Zwillingstür in der Westfassade
- Es ist angedacht, den Eingangsbereich besucherfreundlicher zu gestalten
- Dazu muss ein neuer Aufgang zu den Emporen, dem Archiv und dem Turm gefunden werden
- Besonders dringend ist ein Windfang zum Hauptschiff

Fehlender Windfang am Eingang zum Hauptschiff

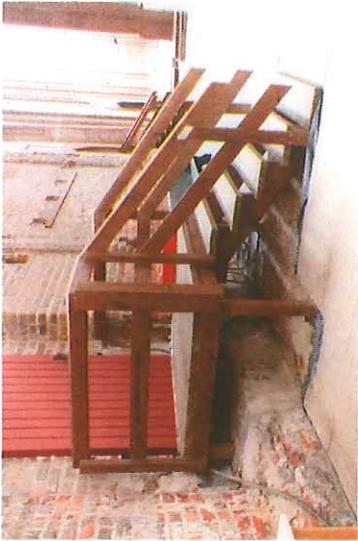
Nordeingang

- Um die provisorische Holzkonstruktion entfernen zu können, muss die vorhandene Tür vergrößert oder erneuert werden.
- Die Geländehöhe außen ist ca. 1,20 m höher als der Fußboden innen.
- Die Anordnung der Stufen (ob innen oder außen) hat unterschiedliche Folgen und muss beraten werden.

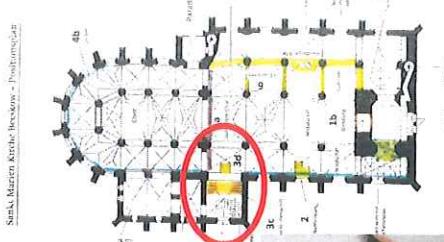
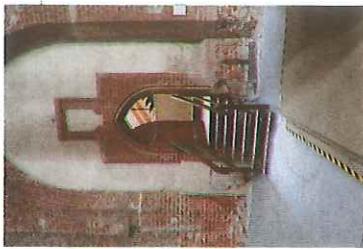
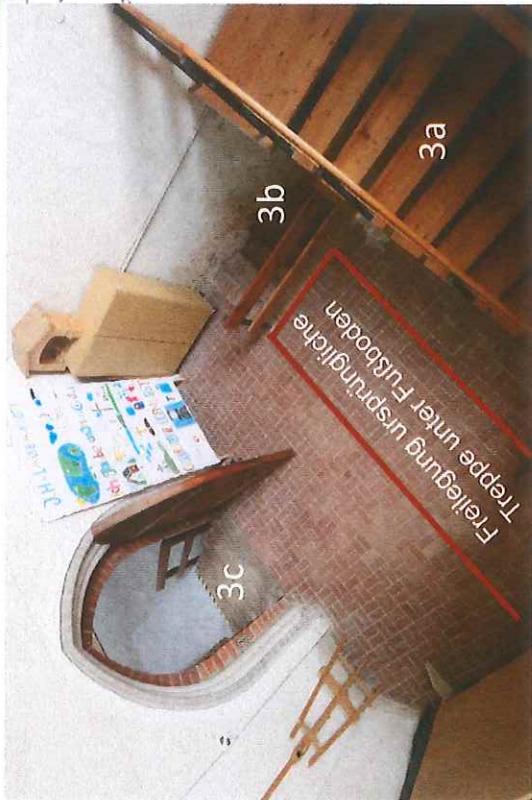
Nördliche Vorhalle

- In der nördlichen Vorhalle steht eine Treppe zum Mätyrerchor (3a), eine Treppe zum Heizungskeller (3b) und einer provisorische Treppe zum nördlichen Hauptschiff (3c).

- Der ursprüngliche Zustand soll wiederhergestellt werden. Die vorhandene Treppe unter dem Fußboden (3d) soll freigelegt und die Tür entsprechend vergrößert werden.

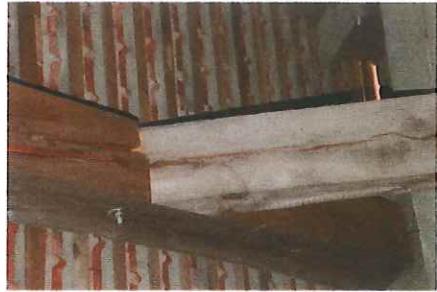
Gebinde Nr. 13

- Kurz nach Fertigstellung 1999 zeigten sich bereits Mängel durch Trocknung und Drehwuchs, vorwiegend auf der Südseite.
- Zwei Muster zur Behebung bzw. Einschränkung dieser Mängel wurden von der Fa. Metallbau Krüger Lindenberg (nicht verwandt mit dem Kirchenältesten Knut Krüger) gefertigt und zeigen Erfolge
- Ein Sparren auf der Nordseite (Gebinde Nr. 13) ist offensichtlich durch Drehwuchs in Längsrichtung mehrfach gespalten.
- Obwohl bei Lärchenholz wegen des geringen Anteils an Splintholz erfahrungsgemäß nicht mit Insektenbefall zu rechnen ist, zeigt sich an einigen Stellen Hausbockbefall

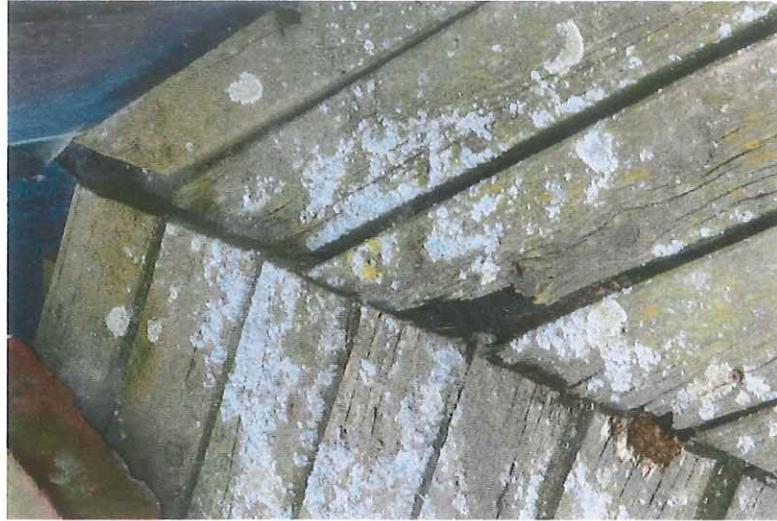
Beschädigte Lattenroste

- Der Mauerkranz ist verwittert und muss dringend repariert werden
- Die hölzernen Lattenroste des Umganges müssen erneuert werden

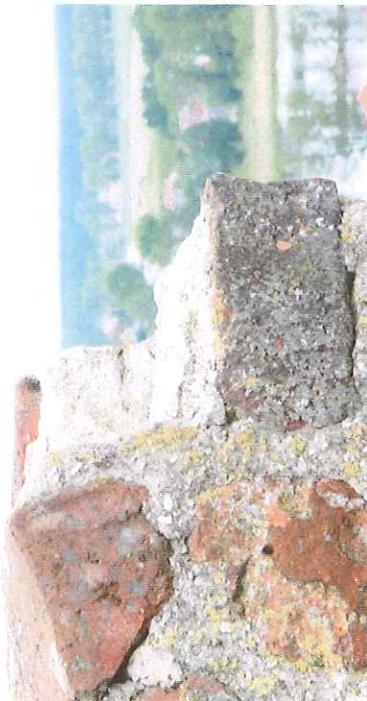
Verwitterter Mauerkranz
